Verwysing: M532

29 Augustus 2017

SEEKOEIRIVIEROORGANG

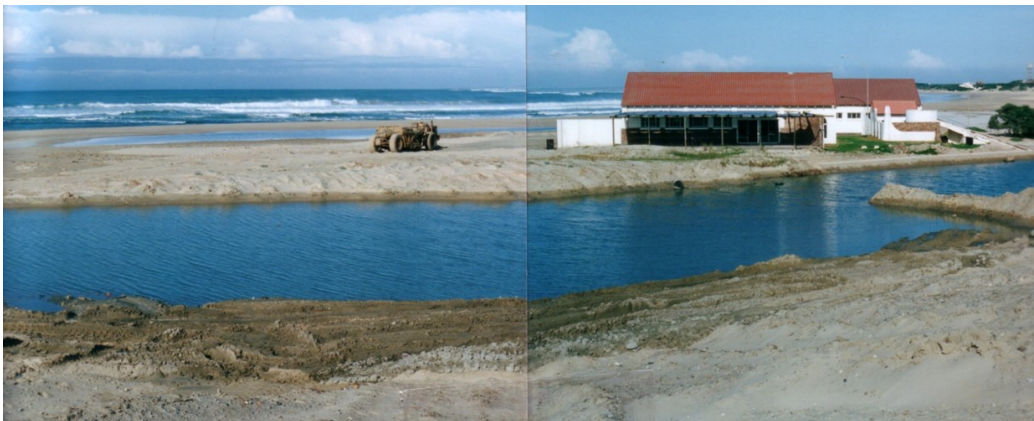
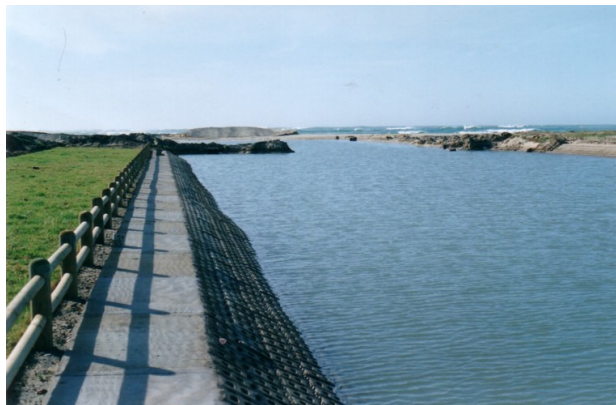
Hierdie fotos dui aan waar die kanaal en uitlaatstruktuur gebou is.

Die opgradering van die oorgang sowel as die kanaal, die brug oor die kanaal en die uitlaatstruktuur is uiteindelik in 1995 voltooi.

- 1) Die sand aan die seekant van die uitlaatstruktuur moet verwyder word.
- 2) Die kanaal moet skoongemaak word.

Die finale uittreksels van die Ninham Shand verslag word hierby aangeheg asook twee fotos wat die kanaal by die kompleks aandui.

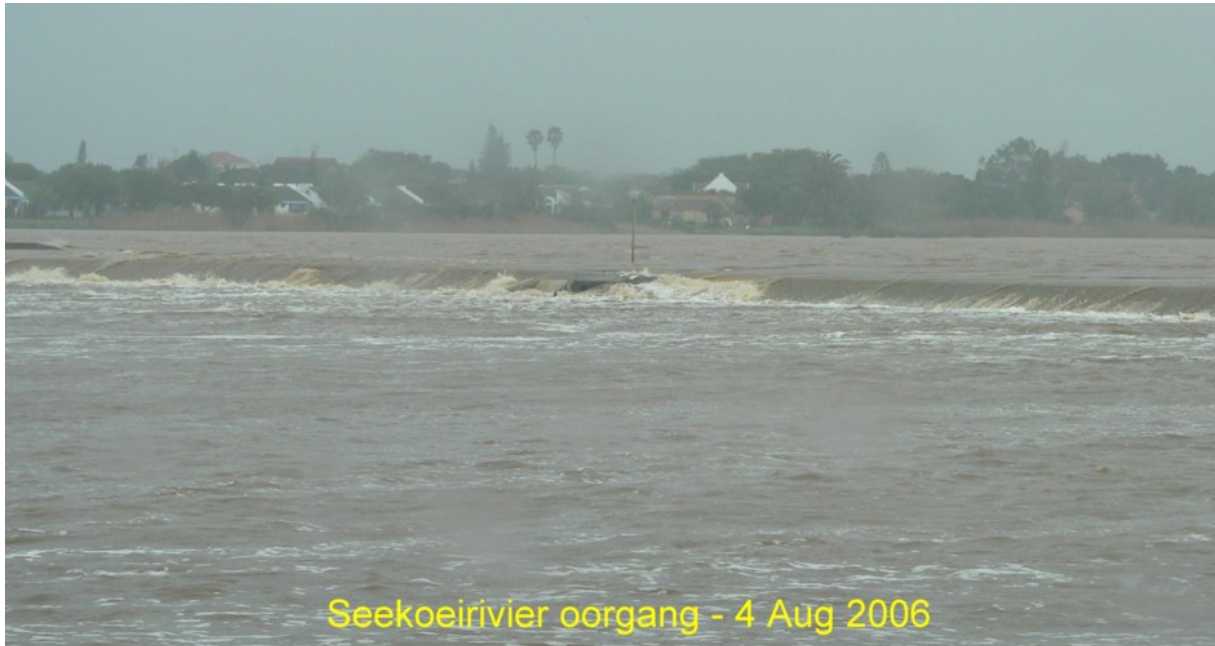
Die oorgang na die vloed van 3 tot 4 Augustus 2006. Daar was bitter min skade.

Daar is geen bewyse dat die oorgang self die ekologie van die strandmeer versteur het nie. Die oorgang self is ook so ontwerp dat dit so min as moontlik aflope van die rivier moet belemmer en ook bestand wees teen beskadiging tydens vloede.

In 2006 het die water amper 'n meter diep oor die oorgang geloop sonder noemenswaardige skade aan die oorgang self. (Sien bl. 5)
